## Kollision in Rafz am 20.2.2015

### Hergang

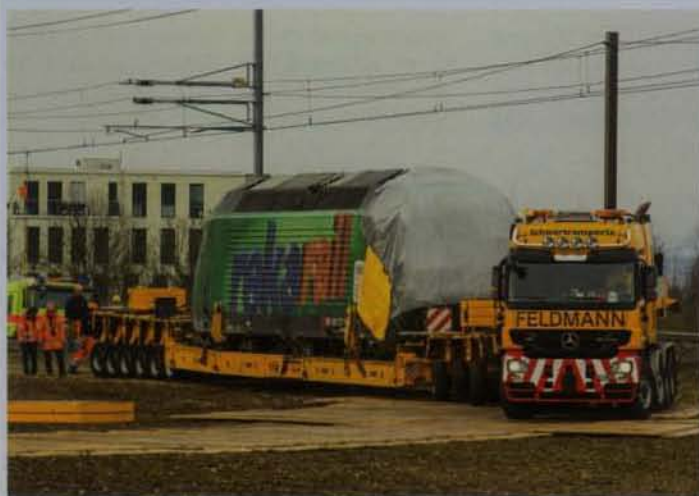
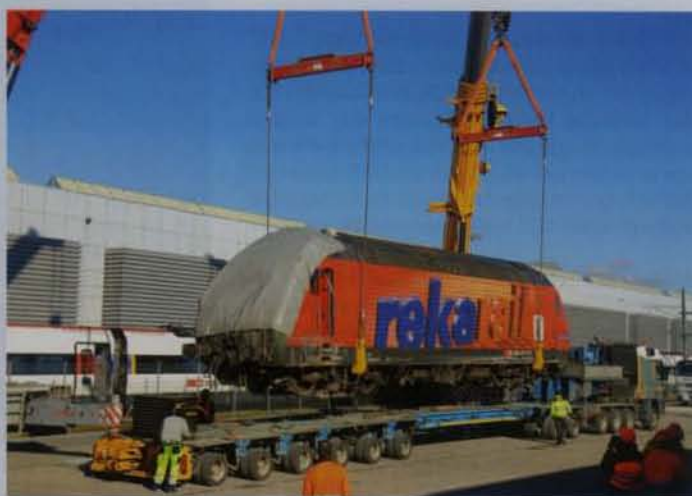
Abtransport der Re 460 087 aus Rafz am 21.2.2015 und Ablad im IW Yverdon am 25.2.2015 (dazwischen ein Umlad in Murten).

Le 21.2.2015, évacuation de la Re 460 087 depuis Rafz, et le 25.2.2015, déchargement aux Ateliers Industriels CFF d'Yverdon-les-Bains (avec transbordement à Morat).

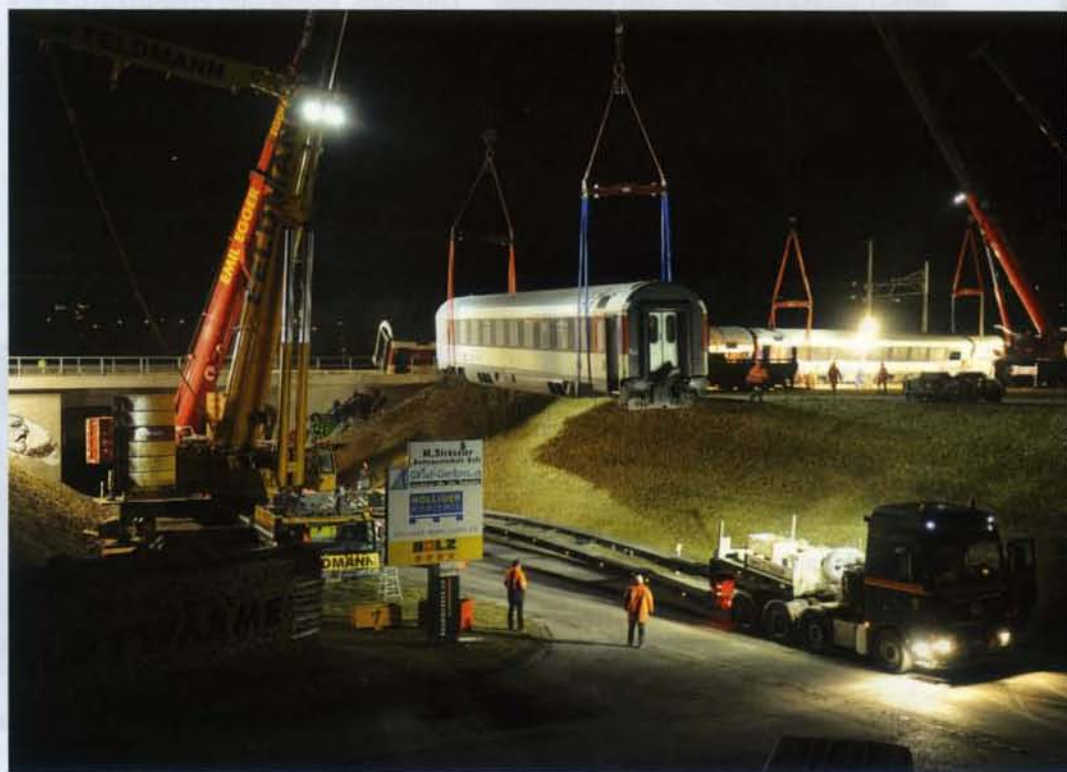
Bergung und Verlad des Kastens des Bpm EC 20-90 271. 20.2.2015. Foto: J.D. Lüthard

Récupération et chargement de la caisse de la Bpm EC 20-90 271. 20.2.2015.
