Cobra-Tram zeigt ungünstiges Unfallverhalten

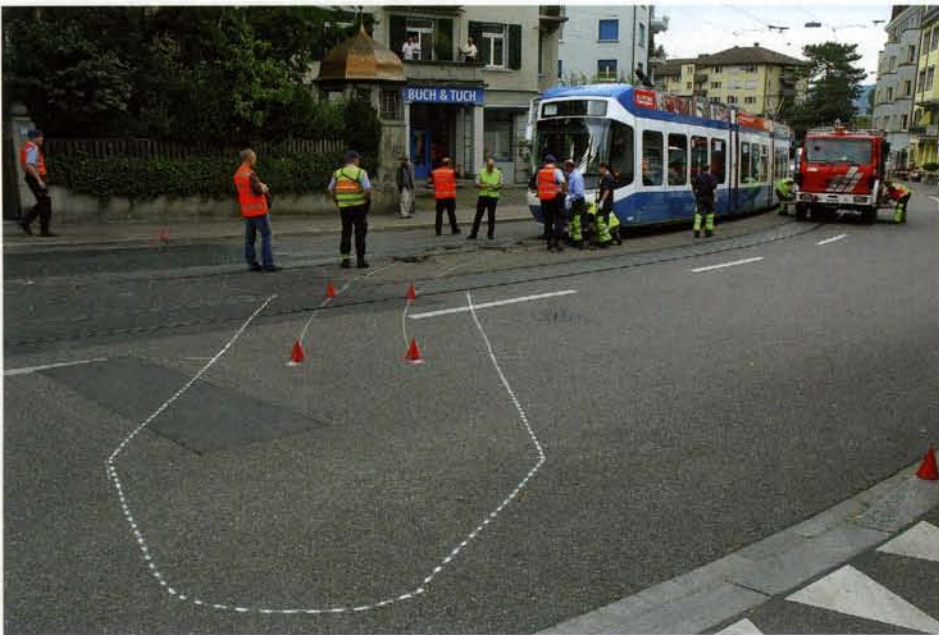
Am 13. August 2010 verliess das Cobra-Tram 3048 auf der Linie 7 stadtauswärts die Haltestelle Post Wollishofen. Die schmale Fahrspur des Individualverkehrs lässt dort eine Parallelfahrt von Tram und Lastwagen kaum zu. So kam es zu einer Streifkollision mit einer fahrbaren Betonpumpe (Gewicht zwischen 18 und 25 t). Der hintere linke Teil des Lastwagens streifte die rechte Seite der Führerkabine. Auch in diesem Fall entgleiste das erste Fahrwerk des Trams und kam in einem Winkel von etwa 45° zur Gleisachse auf der gegenüberliegenden Strassenseite zum Stehen. Es gab keine Verletzten; wiederum entstanden am Tram nur wenige sichtbare Schäden. Die UUS wurde nicht verständigt, da das entsprechende Kriterium (Schadenssumme grösser als 100 000 Franken) vermutlich nicht erreicht wurde.

Bemerkenswert ist, dass bei beiden Kollisionen schon eine relativ geringe seitliche Kraft im Bereich der Führerkabine zur Entgleisung geführt hat. Begünstigt wird dies durch den sehr grossen Überhang vom vordersten

Fahrwerk bis zur Front. Mit 4081 mm ist dieser grösser als bei allen anderen Schweizer Strassenbahnwagen. Nach einer Entgleisung fährt der betroffene Wagen nicht in gerader Linie weiter, sondern schert in einem sich stetig verringernden Radius seitlich aus. Dieses Verhalten ist konstruktionsbedingt, da die Cobra-Trams nicht über durchgehende Achsen verfügen, sondern über Einzelräder, die durch das Kastengelenk angelenkt werden.

Oben: Nach einer Streifkollision mit einem LKW entgleiste das vorderste Modul des Cobra 3048 bei der Haltestelle Post Wollishofen. Wie die Spuren zeigen, hat sich das Tram in einem stetig enger werdenden Radius von der Gleisachse wegbewegt (Foto: J. Lüthard, 13. August 2010).

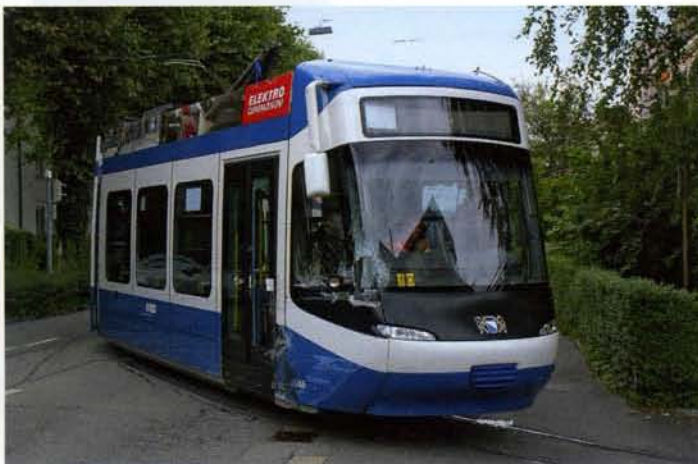
Unten: Später wird das verunfallte Cobra-Tram 3048 in das Depot Wollishofen geschoben (Foto: J. Lüthard, 13. August 2010).
