Unfallserie bei der Glattalbahnen reisst nicht ab

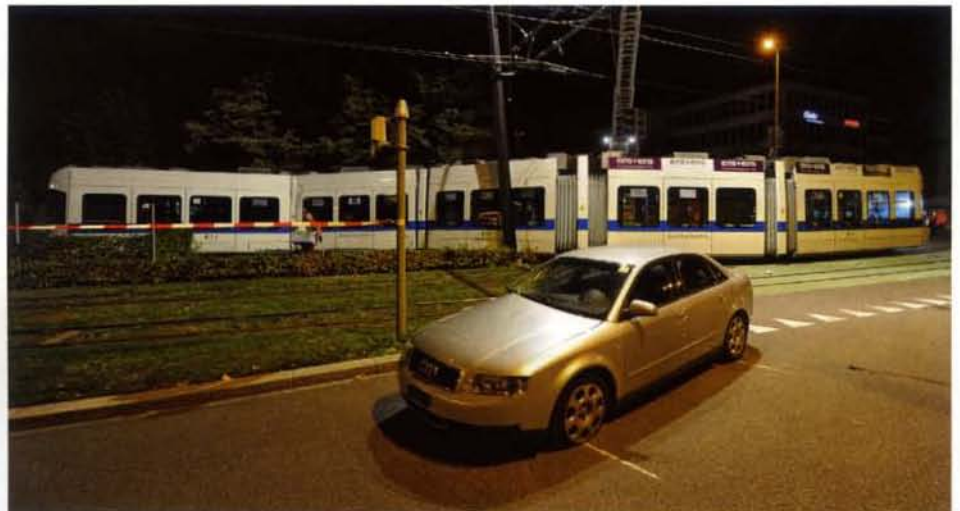
Für das Tram beträgt an dieser Stelle die zulässige Höchstgeschwindigkeit 60 km/h. Bilder vom Unfall zeigen jedoch, dass der Aufprall wohl nicht allzu heftig gewesen war: Der Personenwagen wies Schäden vorwiegend im Bereich des vorderen rechten Kotflügels und der Vordertüre auf. Das Tram erlitt auf der linken Frontseite leichte Blessuren. Allerdings zeigte sich, wie schon bei früheren Zwischenfällen [1], das ungünstige Unfallverhalten: Bei den mehr als vier Metern Überhang vom vordersten Radpaar bis zur Front reicht bereits eine relativ geringe Kräfteinwirkung, um ein Cobra-Tram zum Entgleisen zu bringen.

Bedingt durch die Fahrwerkskonstruktion mit ihren sich radial einstellenden Rädern, fuhr das Tram in einem immer enger werdenden Radius nach rechts auf das Trottoir. Da das zweite Fahrwerk länger in den Schienen blieb als das erste, driftete der vordere Wagenkasten allmählich nach links. So erreichte das Tram die S-förmige Endposition. Das hinterste Fahrwerk blieb auf den Schienen. Der grösste Schaden am Fahrzeug entstand, als die entgleisten Räder den Randstein und einen Mauerabsatz überstiegen. Die übermässige Auslenkung der Gelenke ruinierte diese. Das Betonfundament eines Fahrleitungsmasts brach, und ein Kasten der Verkehrsregelungsanlage stürzte um.

Oben: Die Situation nach dem Unfall an der Hertistrasse. Die Schäden am Auto sind aus dieser Perspektive kaum zu erkennen; das Tram kam mit massiv überdehnten Gelenken „im Busch“ zum Stillstand (Foto: J. Lüthard, 17. Oktober 2013).

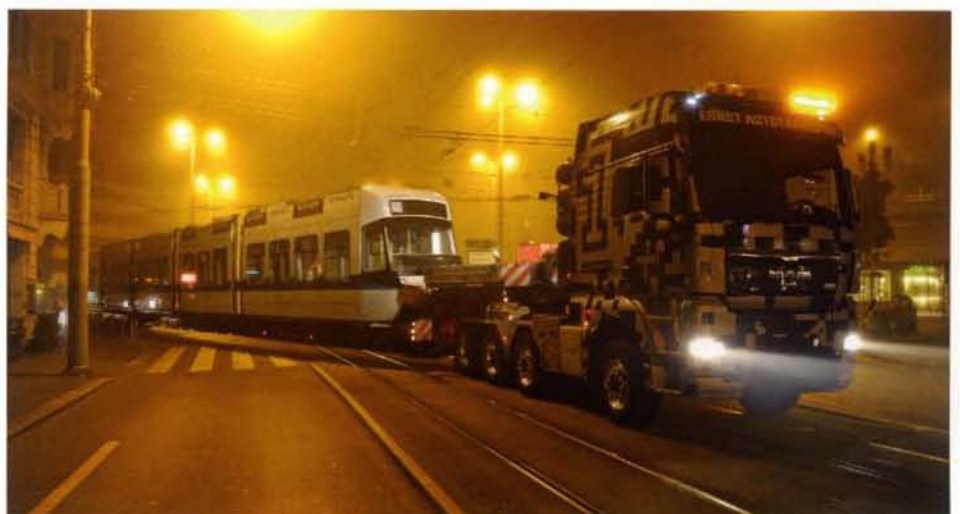
Unten: Auf dem Transport von Oerlikon zur Zentralwerkstätte in der Nacht auf den 25. Oktober 2013 erreichte der Konvoi um 3.30 Uhr den Albisriederplatz (Foto: J. Lüthard).
