Drohne vereinfacht Monitoring

Naturgefahren Die Naturgefahren entlang der Strecken der Schweizerischen Bundesbahnen (SBB) werden heute teilweise mithilfe von Drohnen beurteilt. So lassen sich in unzugänglichem Gelände Inspektionen und Arbeiten am hängenden Seil minimieren. Nach einem Ereignis, wie beispielsweise einem Felssturz, sind gefährliche Stellen besser und gefahrloser einzuschätzen und Bauarbeiten werden planbarer.

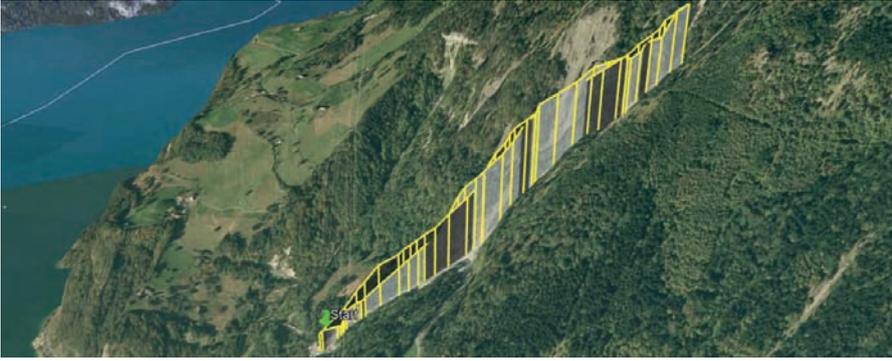
Zur Überwachung von Gerinnen wird die Flugroute der Drohne programmiert und abgeflogen. Daraus lässt sich das dreidimensionale Bild errechnen und mit älteren Aufnahmen vergleichen.

Zur Überwachung der aktiven Gerinne wird zumeist jährlich dieselbe programmierte Route abgeflogen. Die resultierenden Fotos werden am Computer mittels einer PIX4D-Software zu dreidimensionalen Bildern zusammen-

gerechnet, sodass auch minimale topografische Veränderungen herausmessbar sind. Gut möglich sind auch Volumenberechnungen von zu erwarteten Felsabbrüchen oder die Planung zum Setzen von möglichen Felsankern und deren daran befestigten Stahlnetzabdeckungen.
