### Neuanstrich für ZB-Wagen

### Re 421 in Zürich entgleist

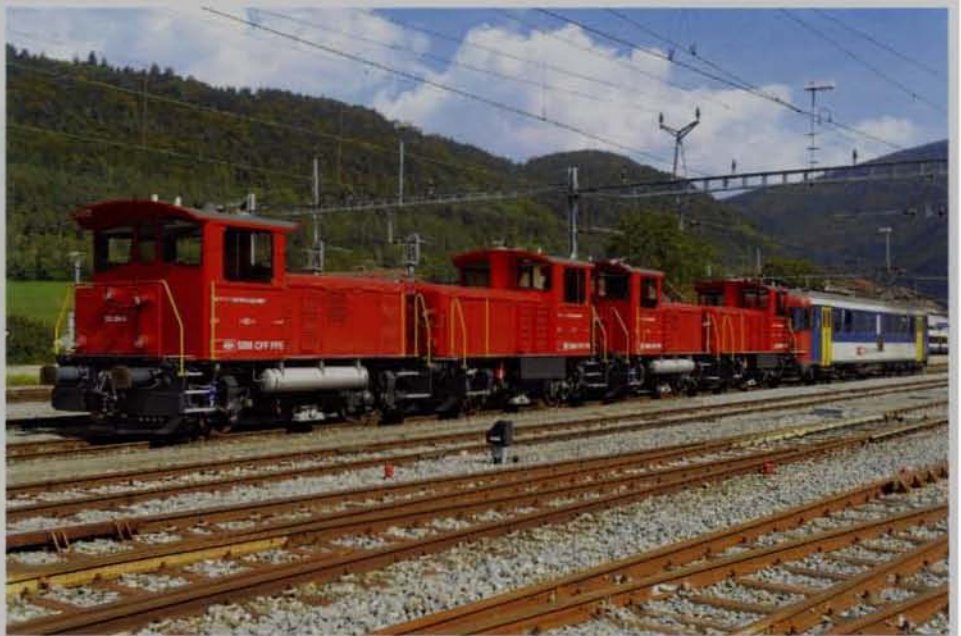
Oben: Die Tmf 232 301 – 304 in Vielfachsteuerung und der als Last dienende RBe 540 052 auf der Fahrt von Biel nach Tavannes in Sonceboz-Sombeval am 25. September 2013 (Foto: 5405).

einzelner oder mehrerer Tmf 232 zu. Bei Bedarf können Tmf 232 in Mehrfachtraktion einen Tm 234 oder eine Diesellokomotive ersetzen, was der Division Infrastruktur eine erhöhte Flexibilität gibt, um den Bedarf an leistungsfähigeren thermischen Triebfahrzeugen kurzfristig abzudecken. Die für die Fahrzeugsteuerung neu eingebaute Selectron-Leittechnik wurde von Railtec Systems in Hergiswil programmiert und geliefert.

Am 25. September fanden mit den ersten vier Tmf 232 Funktionsprüfungen und Bremsproben in Vielfachsteuerung im Beisein des Bundesamtes für Verkehr von Biel RB nach Grenchen Süd statt. Am Nachmittag stand die Lastprobefahrt mit dem RBe 540 052 nach Tavannes an, wobei auf 25 % Steigung problemlos 50 km/h erreicht wurden. Die ersten Fahrzeuge stehen bereits im täglichen Einsatz. (5404)

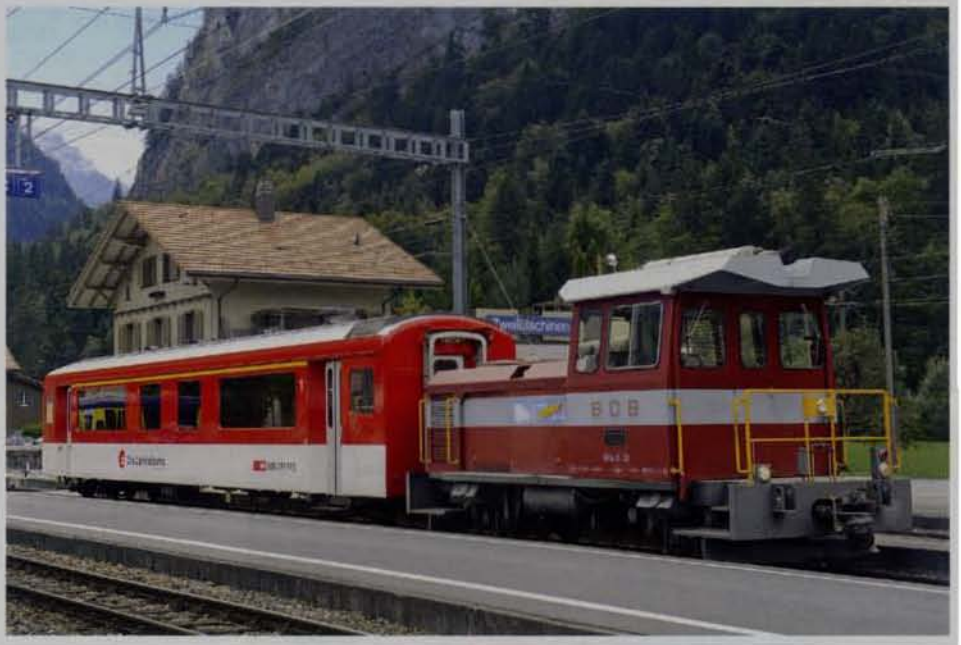
Mitte: HGM 2/2 31 der BOB mit dem frisch lackierten A 231 der Zentralbahn in Zweilütschinen (Foto: U. Jossi, 11. September 2013).

Die Zentralbahn lässt derzeit in der BOB-Werkstätte Zweilütschinen einige Wagen mit einem Neuanstrich versehen. Diese werden auch nach der Ablieferung aller neuen Adler- und Fink-Züge noch für Saisonzüge und Reservekompositionen benötigt. In diesem Zusammenhang erhalten Wagen, die nach der Fusion von LSE und Brünigbahn zur Zentralbahn nur mit Folien beklebt worden waren oder die noch das Golden-Pass-Design tragen, den aktuellen ZB-Anstrich. Da es in der Werkstätte Meiringen keine Malerei mehr gibt, vergab man den Auftrag an die benachbarten BOB, die in Zweilütschinen über eine modern ausgerüstete Malerei verfügen. Vorarbeiten wie das Entfernen der Folien und das Abschleifen werden hingegen in Meiringen ausgeführt. Bis Ende Jahr sollen fünf ZB-Personenwagen unterschiedlicher Typen neu gestaltet werden. (uj)

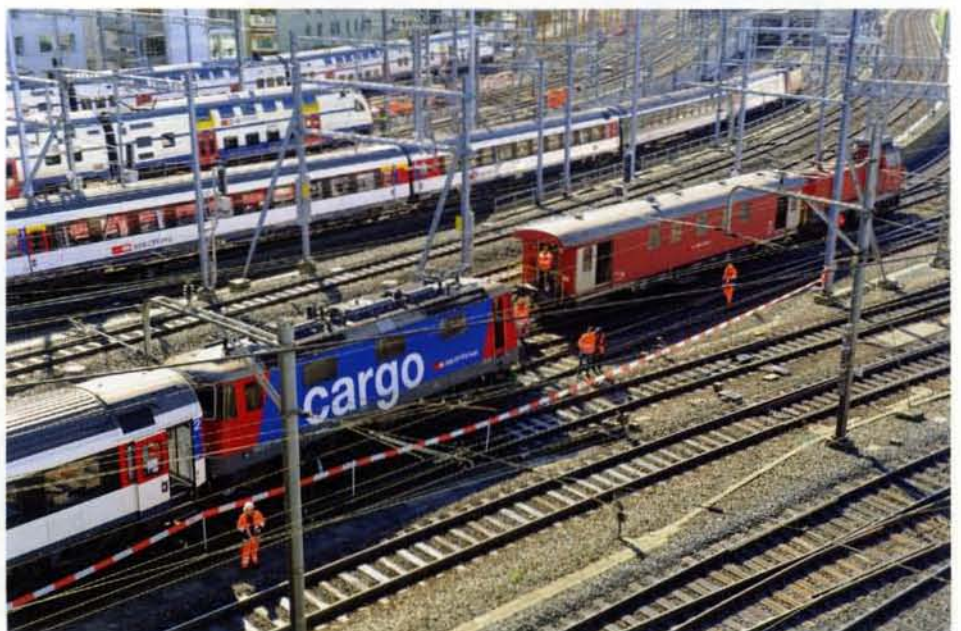
Unten: Zur Bergung der in Zürich HB entgleisten Re 421 371 wurde der Hilfswagen beigezogen (Foto: J. Lüthard, 18. September 2013).

Bei einer geschobenen Rangierfahrt mit sechs Wagen in Zürich HB entgleiste um die Mittagszeit des 18. September die Re 421 371 mit allen vier Radsätzen. Die Komposition hätte als EC 195 um 13.16 Uhr nach München fahren sollen. Die Reisenden wurden mit Zügen des Binnenverkehrs nach St. Margrethen geleitet. Von dort aus ging es weiter mit der Garnitur des entgegenkommenden EC 194 München – Zürich, den man in St. Margrethen wendete.

Die Entgleisung hatte sich auf der Doppelkreuzungsweiche 307 ereignet. Bei den Abklärungen zum Hergang stiess man auf verschiedene Mängel an Infrastruktur und Rollmaterial: Die Weiche war bis auf das Mindestmass abgefahren, bei der Lokomotive funktionierte die Spurrandschmierung nicht, und schliesslich war auch noch ein Radsatzlenker am nächstlaufenden Wagen schadhafte. Somit ist nicht auszuschliessen, dass eine Kombination dieser Faktoren zur Entgleisung geführt hatte. (mr)
