## Rätselfhafte Güterwagen-Entgleisung in Eglisau

Am 5. Juli 2018, zirka 20.20 Uhr, entgleiste beim aus Zizers (zwischen Landquart und Chur) kommenden und Richtung Schaffhausen – Singen fahrenden SBB-Cargo-Zug 47044 südlich des Bahnhofs Eglisau das führende Drehgestell des an fünfter Stelle gereihten Uacs 37 80 9325 549. Der Zug bestand aus 13 leeren Kesselwagen für Zementtransporte des Vermieters Nacco. Von der Entgleisungsstelle bis zum Stillstand legte der Zug noch zirka anderthalb Kilometer zurück; es entstanden grosse Schäden an den Schwellen und Schienenbefestigungen. Die Schweizerische Sicherheitsuntersuchungsstelle (SUST) ermittelt den Hergang und die Ursache des Unfalls.

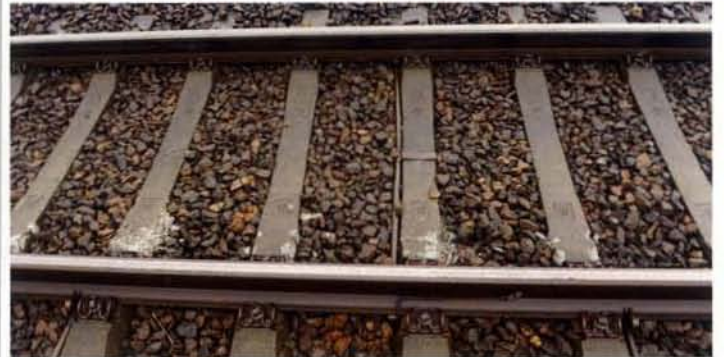
Oben: Das entgleiste Drehgestell lief über anderthalb Kilometer mit und hinterliess erhebliche Schäden an den Schwellen, Schienenbefestigungsmitteln und weiteren Teilen der Infrastruktur (Foto: J. Lüthard).

Wegen der erheblichen Schäden an der Infrastruktur mussten die SBB den Betrieb zwischen Bülach und Eglisau noch zwei Tage lang eingleisig abwickeln, was grosse Fahrpläneinschränkungen erforderte. Erst am frühen Abend des 7. Juli konnte das von der Entgleisung betroffene Gleis nach der provisorischen Behebung der Schäden mit reduzierter Geschwindigkeit freigegeben werden.

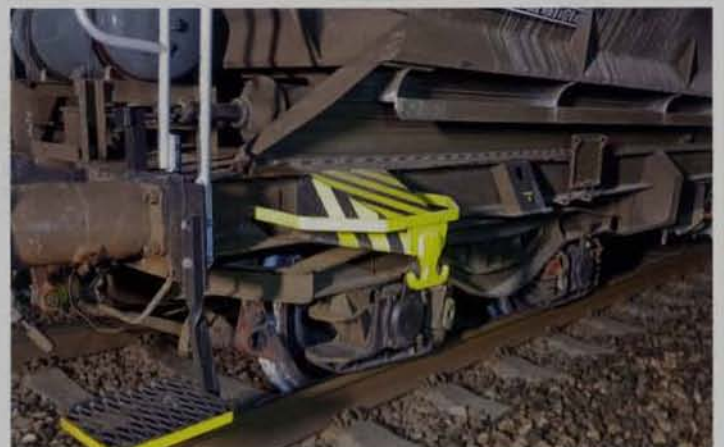
Rechts: Beim entgleisten Drehgestell ist deutlich zu erkennen, dass Teile der Radsatzfederung fehlen (Foto: SBB).

Da nur ein einziges Drehgestell entgleiste und da es im Entgleisungsbereich weder Weichen noch andere Besonderheiten gibt, liegt ein fahrzeugseitiger Defekt nahe. Bilder des abgestellten Unfallwagens zeigen, dass im Bereich der Radsatzfederung Teile fehlen. Diese wurden bei den Ermittlungen gefunden, allerdings *nach* der Entgleisungsstelle, wie die Redaktion erfahren hat.

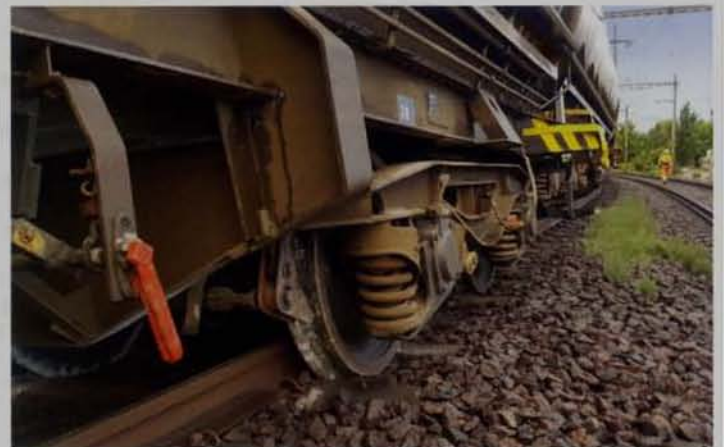
Rechts: Das entgleiste Drehgestell von der anderen Seite her gesehen (Foto: SBB).

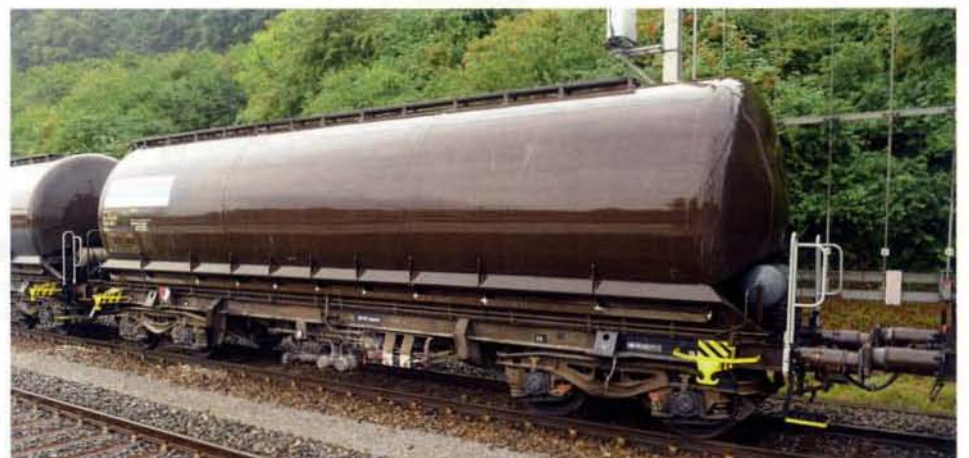
Unten: Nach dem Aufgleisen wurde der Güterzug zunächst im Bahnhof Eglisau abgestellt. Beim Drehgestell rechts fehlen an beiden Radsätzen Teile der Federung. Neben dem rot bezettelten Unfallfahrzeug wurden zwei weitere Wagen vom Wagenmeister mit einem roten beziehungsweise blauen Zettel versehen (Foto: J. Lüthard).
