### Die Stromversorgung mit 15 kV

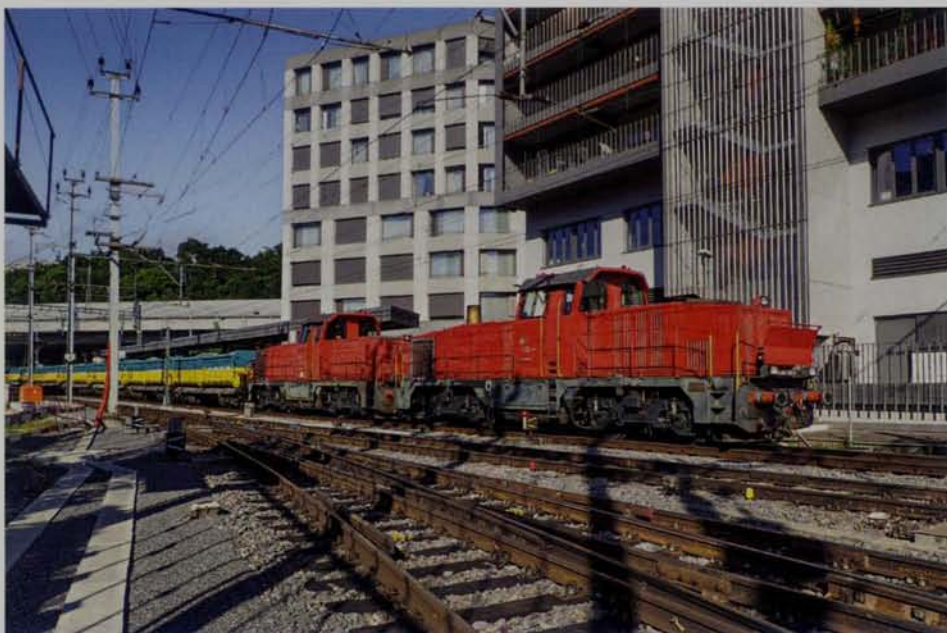
Oben: Der Bau eines Spurwechsels erforderte Schotterlieferungen und brachte ungewohnte Anblicke ins Sihltal: Zwei Am 841 mit Schotterzug in Zürich Giesshübel (Foto: T. Keller, 31. Juli 2022).

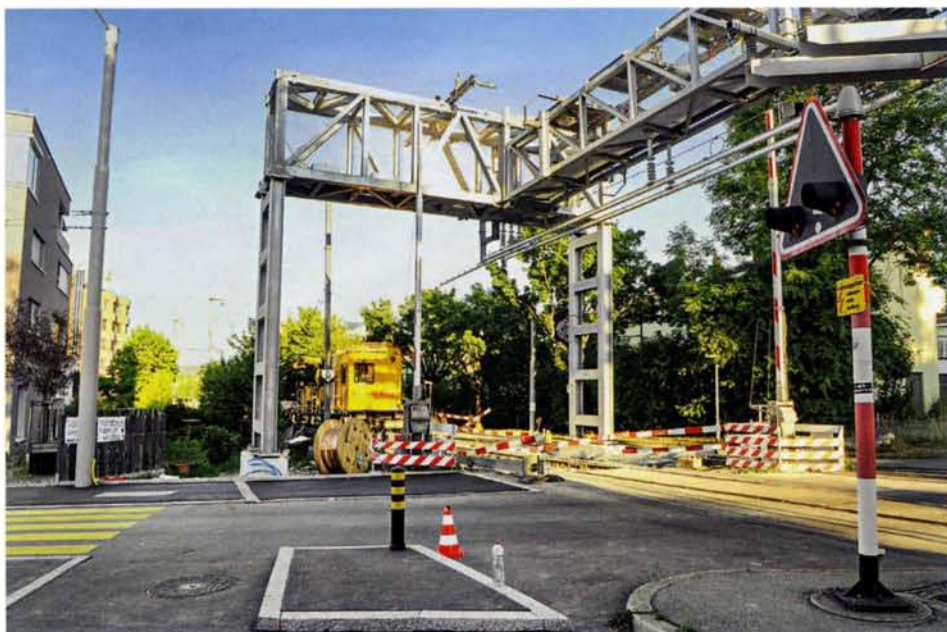
Mitte: Die monströse Fahrleitungskreuzung der Friesenbergstrasse im Bau. Die Breite der Tragwerke über dem Gleis ist schon für den Bau eines zweiten Gleises und das Einhängen eines weiteren Tragwerks über der Strasse vorgesehen (Foto: J. Lüthard).

Am Bahnübergang Friesenbergstrasse kreuzen sich die Bahn und der Trolleybus mit zwei komplett unterschiedlichen Stromsystemen. Die gigantische automatisierte Kreuzung für die beiden Fahrleitungen war bei Redaktionsschluss noch nicht in Betrieb. Die 15-kV-Fahrleitung wird mit zwei parallelen Stromschienen und Kufen geführt, die entsprechend dem Kreuzungswinkel leicht versetzt für die querende Trolleybusfahrleitung unterbrochen sind. Der Stromabnehmer der SZU-Züge sollte damit nie den Kontakt zur Fahrleitung verlieren. Die Ausführung der Stromschienen und Kufen liess jedoch bei der Umstellung keinen guten und damit

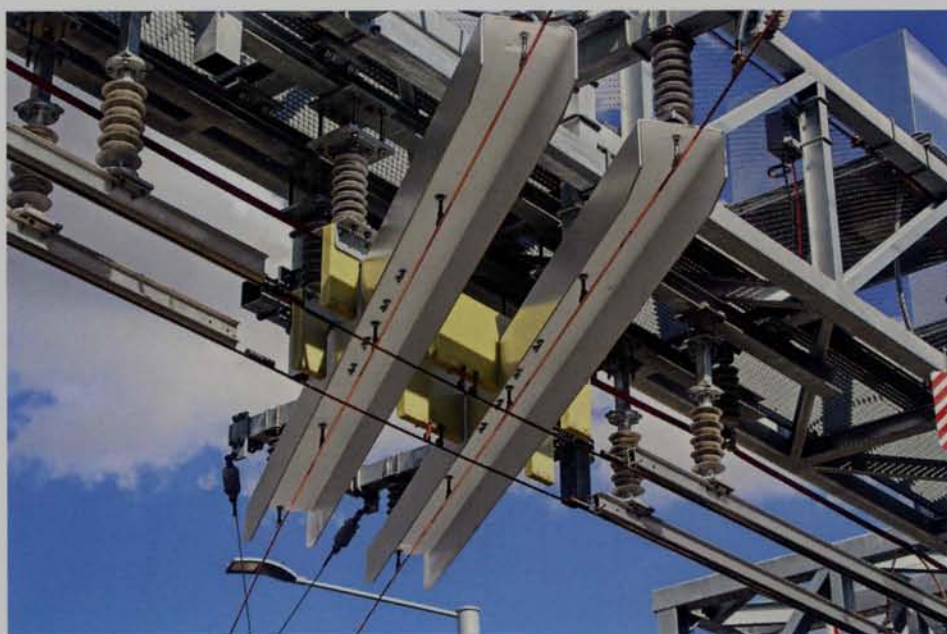
Unten: Während etwa zwei Wochen hingen zwei Bahnfahrdrähte unterhalb der Trolleybusfahrleitung. Die Züge der SZU fuhren dennoch mit gesenkten Stromabnehmern (Foto: H. Bodmer).
